# デンマーク事例 ①

おやさと研究所准教授  
八木 三郎 Saburo Yagi

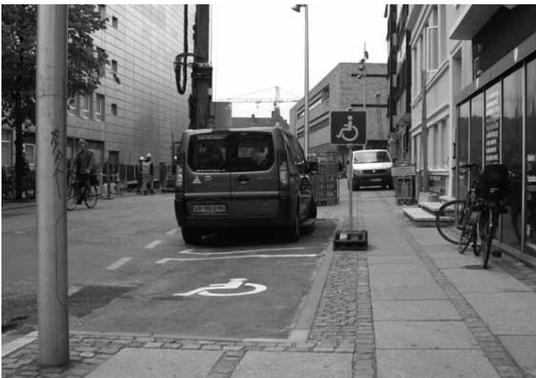
写真1

コペンハーゲン市内の至る所に障害者用駐車スペースが設けられている。写真1は、路上に設置された障害者用駐車スペースである。

道路上には、白線で区画を表示し、その枠内に国際シンボルマークである車いすのピクトグラムが表示されている。路面上には色は塗ってなく、あまり目立たない。しかし、車いすマークで示された青色の看板表示は遠くからでも目に付く。

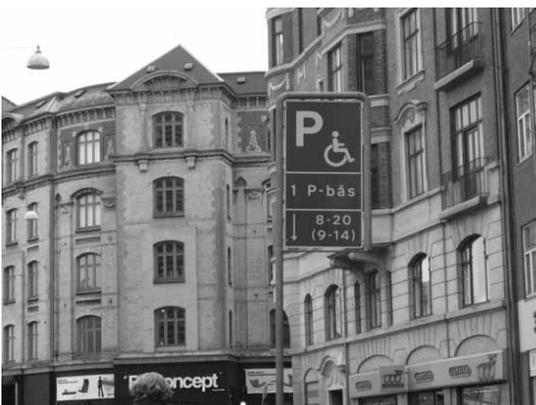
写真2

写真2は、一般道路に設置されている障害者用駐車スペースにある看板表示である。表示看板には駐車可能時間が示されている。どこも車いすのピクトグラムがよく目立つ看板である。

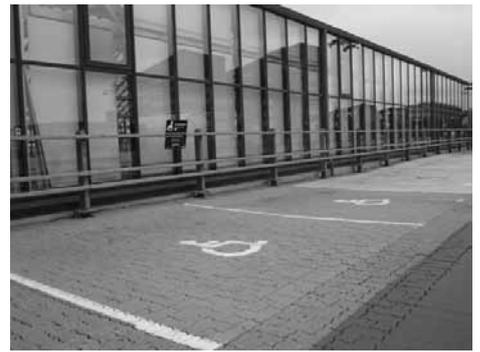
写真3 (障害者用駐車スペース)

駐車スペースは2.5mである。障害者用駐車スペース区域は青く塗ってあり、その枠内の路面に白く車いすマークが表示されている(写真3)。日本のように不正駐車を防止するための柵や三角コーンは置かれていない。子ども連れ用の駐車スペースも設けられており、そこは黄色に塗られ、障害者用とは一目で違いがわかるようになっている。

調査した施設は、コペンハーゲン中央駅の北東に位置し各種専門店が凝集する複合大型ショッピングセンターである。ここは地下1階、及び3階が駐車場となっており、その駐車台数スペースは約1,000台分である。そのうち14台分が障害者用の駐車スペースとなっている。実態調査を行った区域は3階の駐車スペースとした。障害者用は4台分あり、入口にもっとも近い場所に設けられている。駐車スペースの幅員は障害者用が3.5m、その他の一般

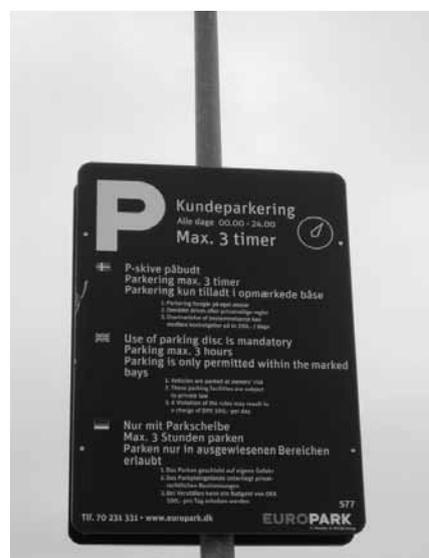
写真4 (駐車は3時間が限度と表示)

このショッピングセンターの駐車時間はすべて3時間以内と定められており(写真4)、それ以上の駐車は認められていない。常に係員が監視している。

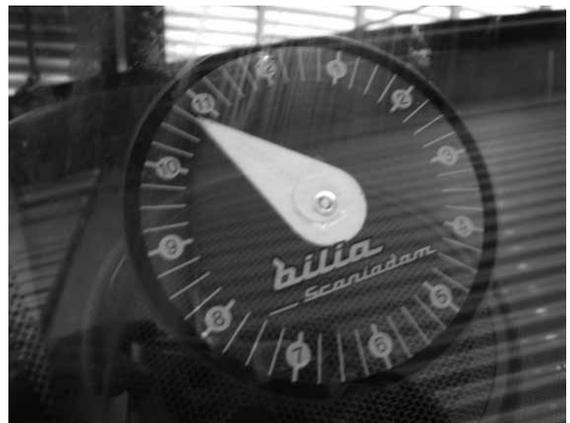
デンマークではすべての車に駐車時間を表示するようにタイマー(写真5)の附置が義務付けられている。

写真5 (車両に附置された駐車時間タイマー)
